## 서울서부지방법원

## 매각허가결정취소신청서

부동산표시 서울시 서대문구 가좌로 62-7, 5층 501호(홍은동,피브이395)

## 매각결정취소 신청 이유서

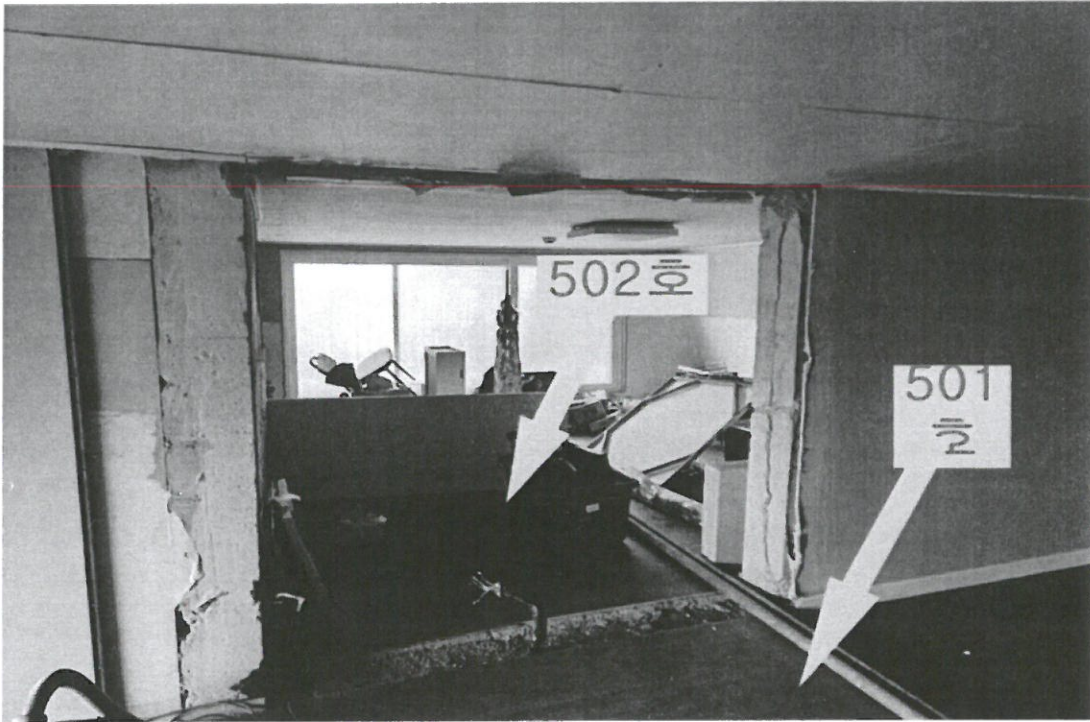
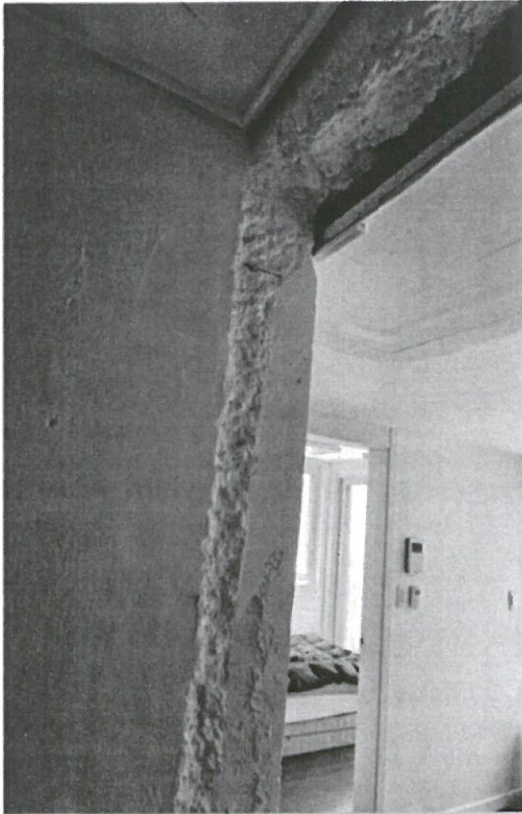
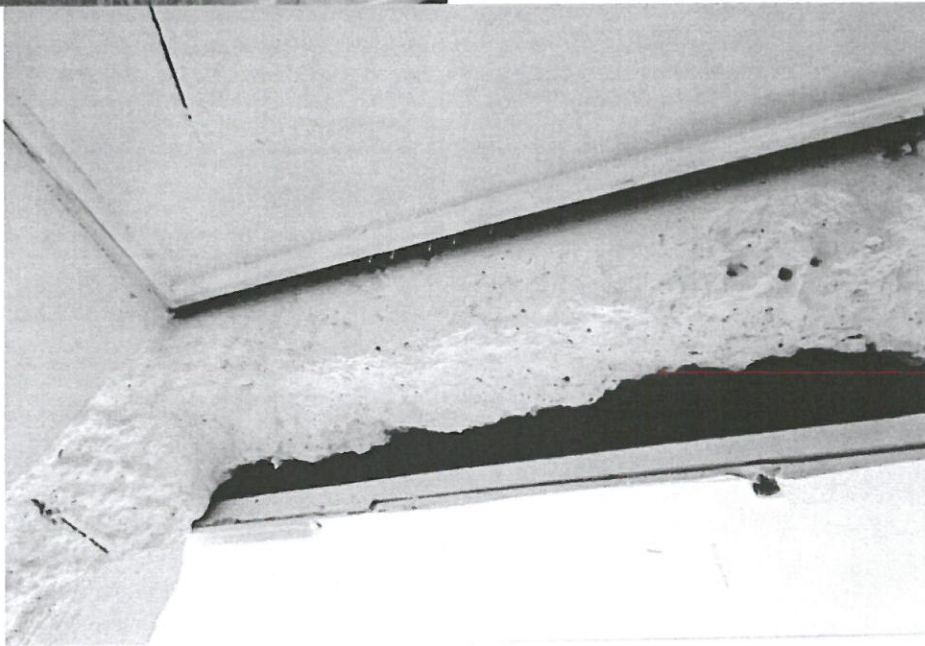
## 증 제2호 내부 훼손 사진증거

취소 신청의 주된 이유는 이 사건 부동산(501호)와 붙어 있는 본 사건 외 502호간의 경계벽체가 물리적으로 완전히 훼손되어 전손된 상태입니다.

복층인 501호 내부의 1층과 2층 모두 502호와 경계를 이루는 벽체가 훼손,파괴된 상태입니다.

이 사건 부동산의 내부 구조와 시설을 살펴 본 바, 낙찰받은 본 사건 (2023타경57370 물건번호 9번) 501호와 502호 사이의 벽이 완전히 파손,철거되어 두 집의 경계벽이 무너져있음을 바로 알게 되었습니다. 단순히 두 세대 사이의 벽이 일부가 훼손된 수준이 아니라 증거로 제시한 사진에도 나와 있듯이 외력에 의해 콘크리트 벽이 무너져 있었습니다. 단순히 한 두군데가 아니라 복층 또한 501호와 502호 사이의 벽 또한 완전히 철거된 상태입니다.

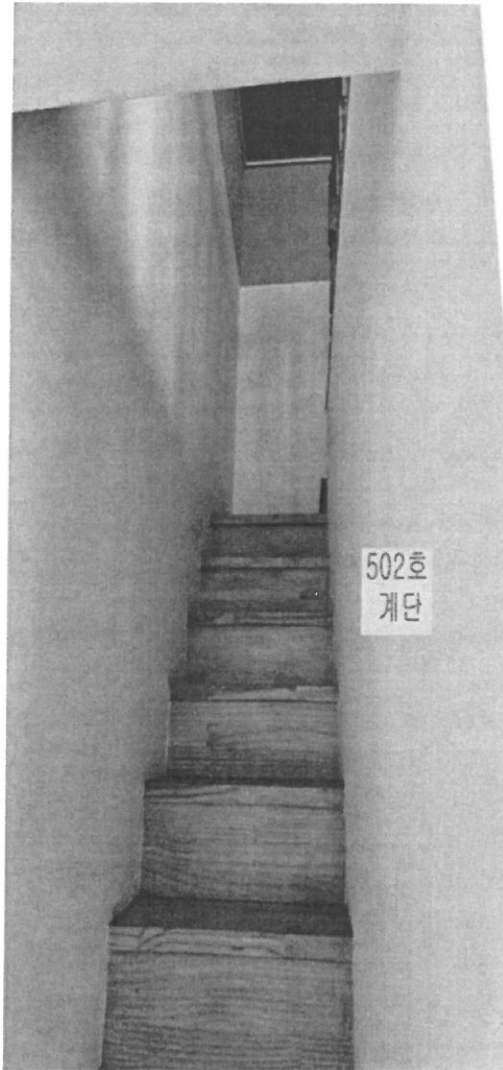
## 증 제2호 내부 훼손(계단)사진증거

나. 또한, 추가적으로 이 사건 부동산 501호내의 내부 계단의 완전한 훼손, 멸실 상태임.

본 건 501호는 복층 구조입니다. 내부의 계단을 통해서만 501호 안의 1층에서 2층으로 이동할 수 있습니다. 그러나 현재 내부 구조물인 계단 전체가 훼손되어 2층으로의 이동이 불가능한 상태입니다. 현재 유일한 방법은 낙찰받은 이 사건 부동산 501호 내부의 파괴된 경계벽을 통해 사건외 부동산인 502호로 이동하여 502호의 계단을 사용하여 502호 내부의 2층으로 이동하는 방법뿐입니다.,

또한 내부구조도에 나와 있는 계단은 철거되어 벽에 흔적만 남아있을뿐 존재하지 않았습니다. 결국 501호의 2층은 양집 사이의 철거된 벽을 지나 502호 넘어간 후 502호의 계단을 통해 올라간 후 2층의 철거된 벽을 통해야만 도착할 수 있는 상태입니다.

이 사건 부동산 501호는 계단이 훼손, 열실되어 없으나 옆 502호는 계단이  
설치되어 있음(501호 사진은 502호로 올라가서 촬영함)  
계단 사진은 참고로 502호와 비교하기 위해 등재하였습니다.
