### 제목 **옹벽붕괴에 따른 옹벽 및 건축물 안전조치명령**

# <인근복구도면>

### 제목 **옹벽 보강공사에 따른 협조 요청**

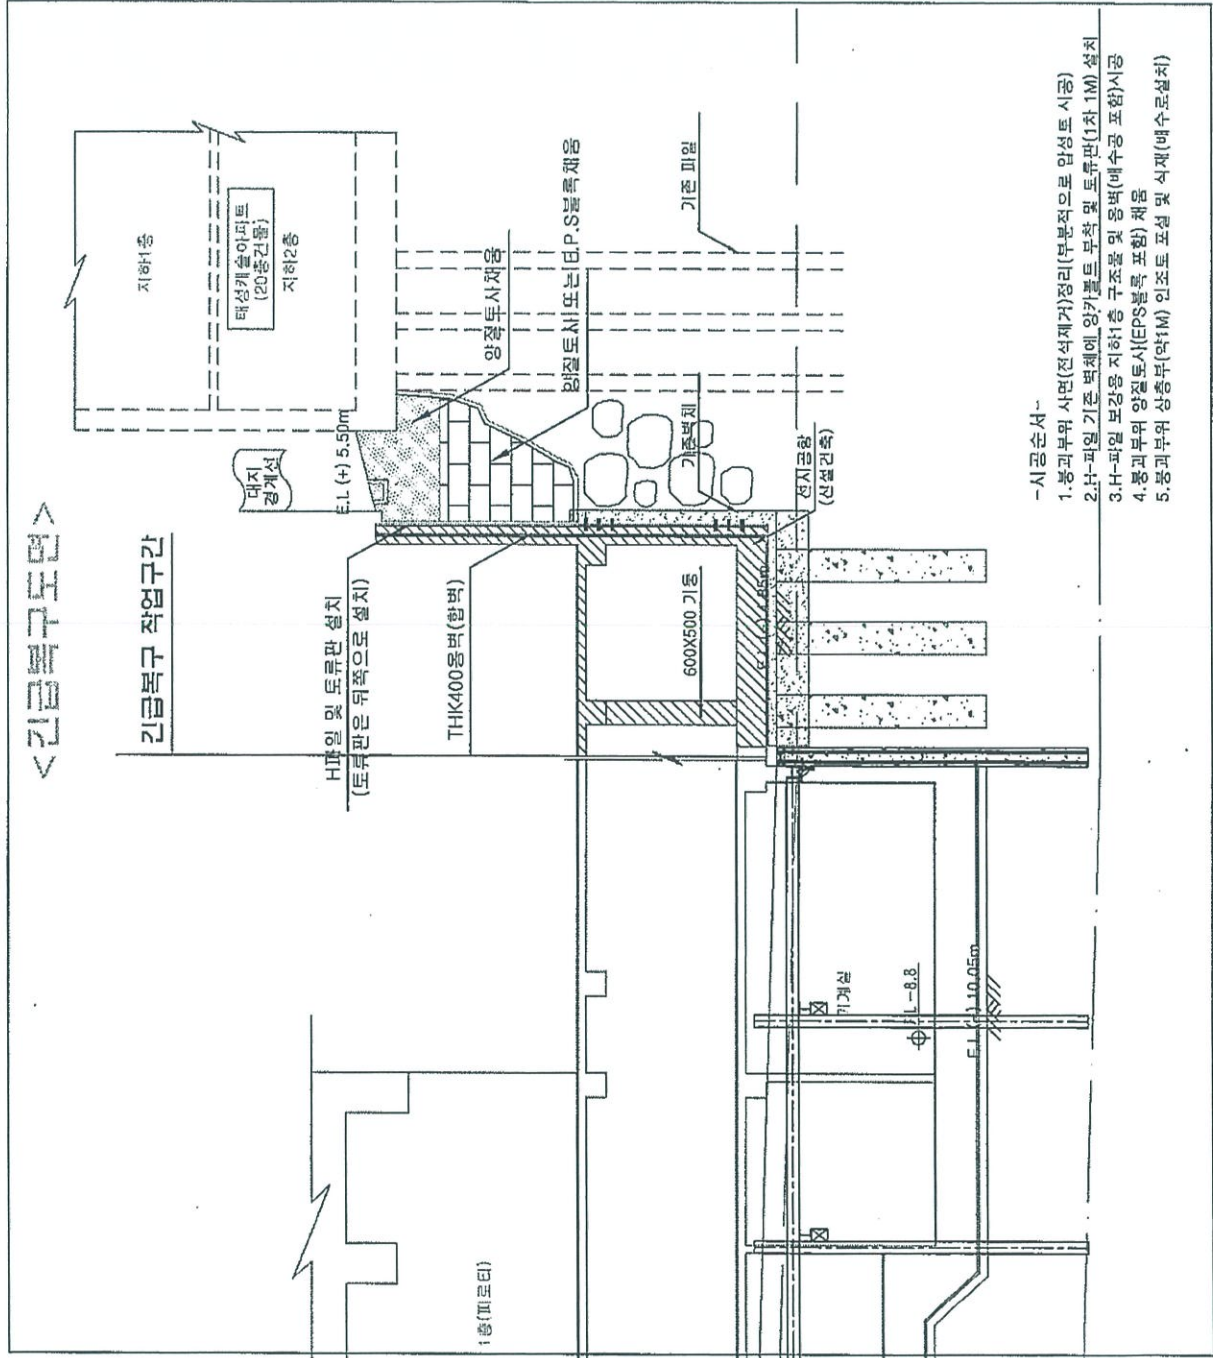
## -시공순서-

1. 붕괴부위 사면(전식제거)정리(부분적으로 입상토 시공)
2. H-파일 기존 벽체에 양키볼트 부착면 토류판(1차 1M) 설치
3. H-파일 보강용 지하1층 구조물 및 옹벽(배수용 포함)시공
4. 붕괴부위 양철토시(EPS블록 포함) 채움
5. 붕괴부위 상층부(약1M) 인조토 포설 및 식재(배수로설치)

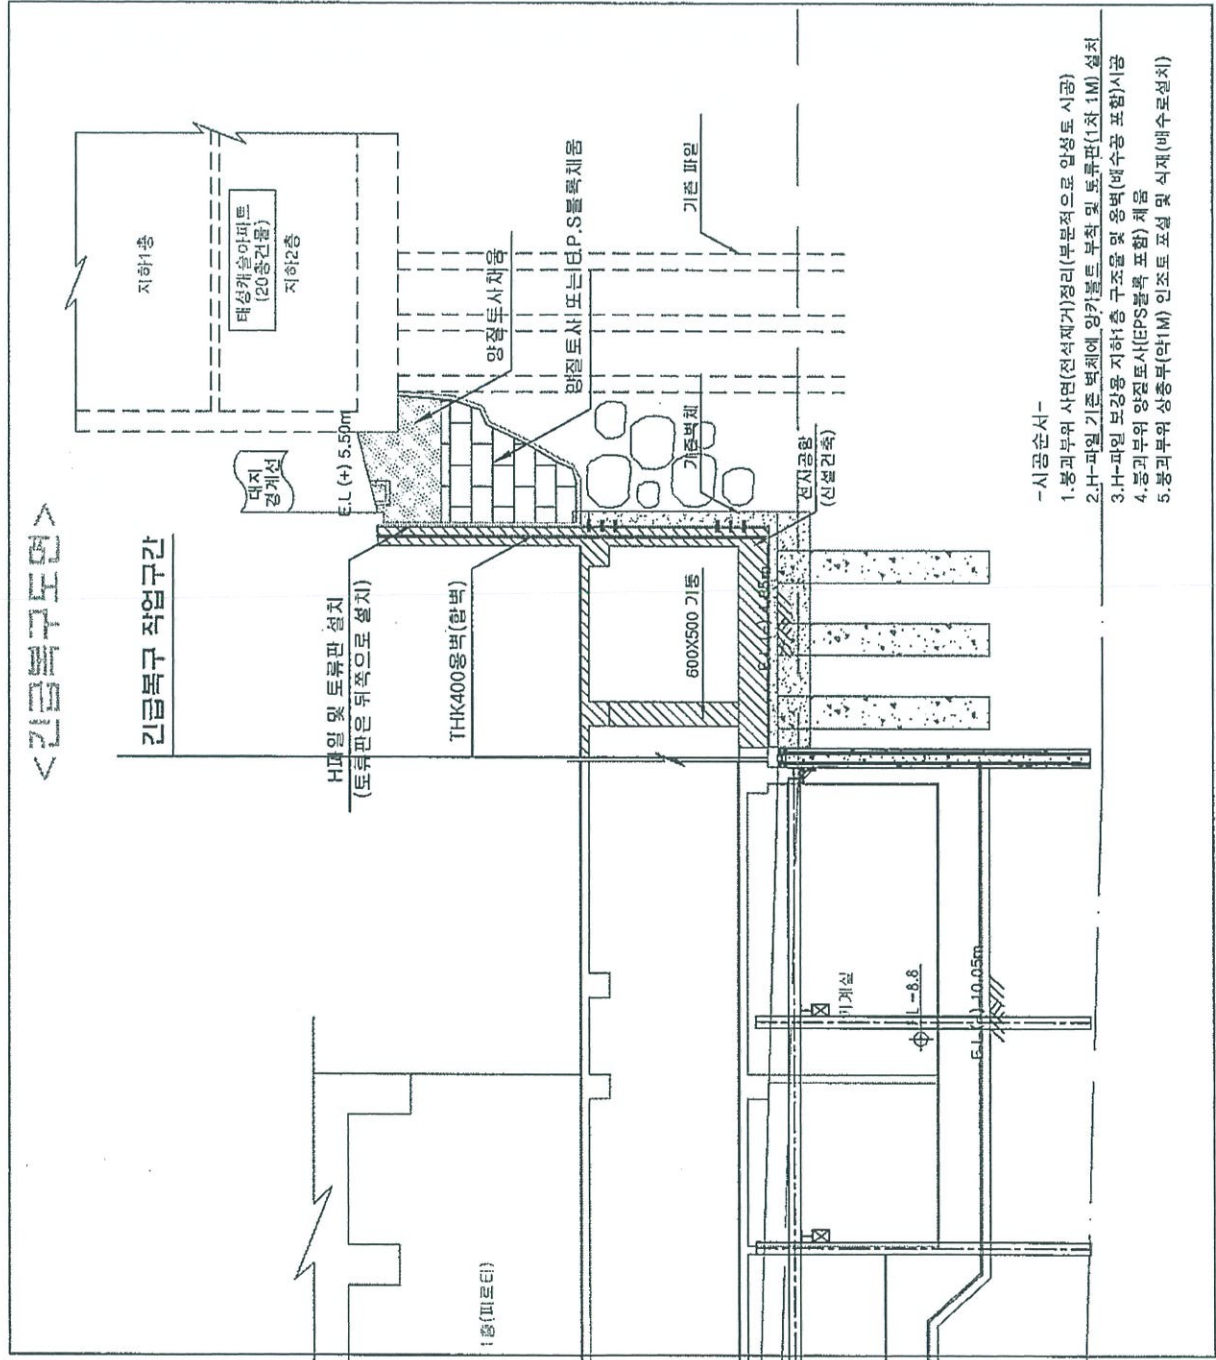
# <인근복구도면>

## -시공순서-

1. 붕괴부위 사면(전식제거)정리(부분적으로 압상토 시공)
2. H-파일 기중 벽체에 양카블록트 부착 및 토류판(1차 1M) 설치
3. H-파일 보강용 지하층 구조물 및 옹벽(배수공 포함)시공
4. 붕괴 부위 양장토사(EPS블록 포함) 채움
5. 붕괴부위 상층부(약1M) 인조토 포설 및 식재(배수로설치)
